KATARINABERGET

UTREDNING OCH BEVARANDEFÖRSLAG 1972

DEL B BYGGNADSHISTORISKT REGISTER

Stockholm 1972

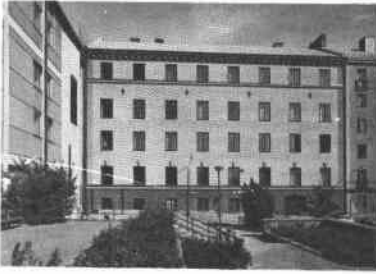
Björns Trädgård 3
Björns Trädgårdsgr 1

Östgötagatan 16, Björns Trädgårdsgränd 1
Televerket kontorsbyggnad och telestation. 5 vån
mot Björns Trädgårdsgränd, koppartak, slammad
fasad, 1 vån mot Östgötagatan, gråmålat plåttak,
slät- och spritputsad fasad. Uppförda 1917-1918,
arkitekt F O Lindström, byggmästare O Elgström.

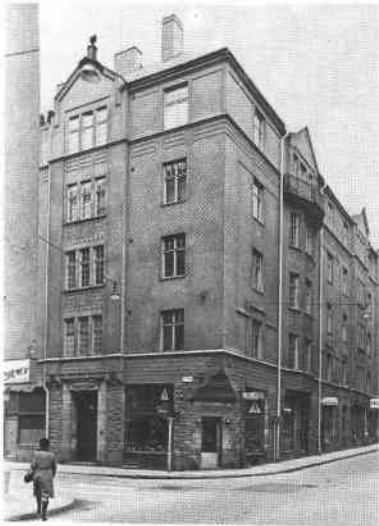
Björns Trädgård 4
Tjärhovsg 3

Östgötagatan 18-20, Tjärhovsgatan 3
Bostadshus 5 vån, brunt plåttak, putsad,
sprutbehandlad fasad, sten i bottenvån. Port-
gången delvis moderniserad men enstaka bygg-
nadsdetaljer kvar från byggnadstiden. Gården as-
falterad. Uppförd 1909-1910, arkitekt Dorph och
Höög, byggherre och byggmästare A J Tornell och
A Forsell.

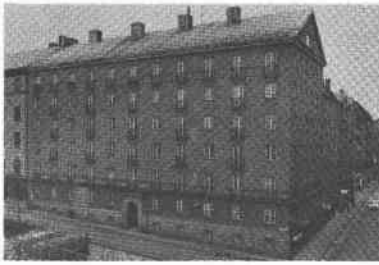
Björns Trädgård 5
Björns Trädgårdsgr 3
Tjärhovsg 1

Tjärhovsgatan 1, Björns Trädgårdsgränd 3
Bostadshus 6 vån, koppertak, putsad fasad,
gul och grå. Vålhallen och typisk 20-talsport-
gång.

Uppförd 1927-1929, arkitekt Paul Hedqvist,
byggherre och byggmästare E Råland.

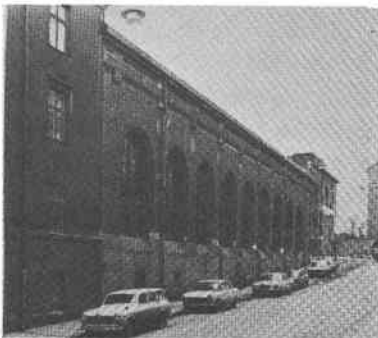
Stadsäga 7129, 7131
inom Björns Trädgård
Kapellgr 14-10

Elverkets transformatorstation. Nybyggnad
1958. Ritn sign J.M. Grått plåttak, fasaden
putsad och sprutbehandlad i flera färger.

Maskinhall för Elverket. Fastigheten av 1
vånings höjd och 9 fönsteraxlars bredd. Ny-
byggnad 1902, arkitekt troligen Ferdinand
Boberg. Enligt ritningen skulle huset upp-
föras i 5 fönsteraxlars bredd. Tillbyggnad
skedde 1918 av 2 fönsteraxlar och 1924 av
ytterligare 2. Grått plåttak, tegelfasad.

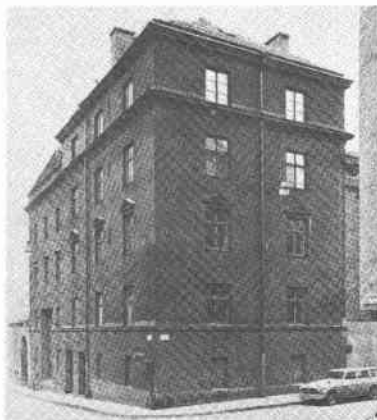
Stadsäga 7130
inom Björns Trädgård
Kapellgr 14
Östgöttag 14

Stä 7130 invid kv Björns Trädgård
Kapellgränd 14, Östgöttagatan 14
Elverket Katarinastationen (5 vån) maskinhall,
ackumulatörtrum, transformatorhall, bostadslä-
genheter. Utbyggnad av Katarinastationen skedde
1923-24. Ritn sign av Gustav de Frumerie. Tegel-
tak, sprutbehandlad putsfasad.

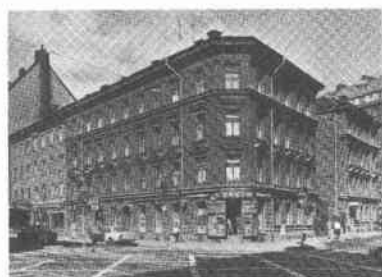
Buketten 1
Folkungag 107
Tjärhovsg 58
Borgmästarg 2

Bostadshus (4 vån), svart plåttak, brun sprut-
behandlad putsfasad. Portgång och trapphus av
enkelt slag. Gården stenlagd.

Borgmästargatan - Folkungagatan uppfört 1883,
Tjärhovsgatan 1885, byggherre K J Edoff och
K W Hjertman.

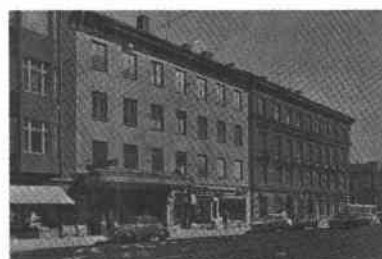
Buketten 2
Folkungag 105

Bostadshus Folkungagatan (4 vån), Tjärhovs-
gatan (5 vån) varav en våning påbyggd. Svart
plåttak, putsfasad. Portgångar och trapphus
präglade av 1938 års ombyggnad. Gården asfal-
terad.

Husen uppförda 1883-1885, byggherre L J Ström-
berg. 1938 omb. biograf m.m. Fasadändring
Folkungagatan. 1957 nya fönster, fasadändring
Tjärhovsgatan.

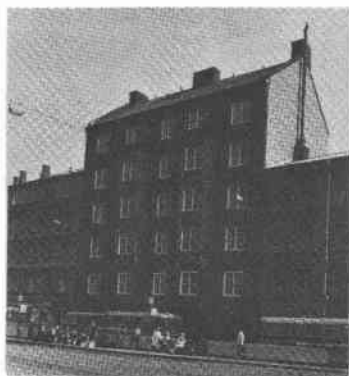
**Buketten 3
Tjärhovsg 54**

Tjärhovsgatan 54, Folkungagatan 103
Husen uppförda 1912-1914, arkitekter Östlihn
och Stark, byggherre L G Larssons sterbhus,
byggmästare E Larsson.

Bostadshus Folkungagatan och Tjärhovsgatan
(6 vån) tegeltak, mörka tegelfasader, bur-
språk och bottenvåning Tjärhovsgatan putsade.
Portgång och trapphus Folkungagatan i välbe-
varad jugendstil. Taket tunnvalvt i portgång-
en, marmorerade och pilasterindelade väggar.
Ursprunglig hiss. Portgång och trapphus
Tjärhovsgatan delvis omgjort på 1930-talet.
Asfalterad gård.

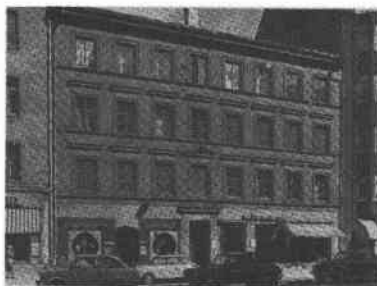
**Buketten 4
Folkungag 101**

Bostadshus (4 vån) plåttak, putsad fasad. Enkel
portgång och trapphus med kalkstensgolv och
trappor och ursprungliga snickerier. Trädplanterad
gård med kullerstengångar. Tvättstuga i gul slät-
puts och uthus av trä. Uppfört 1883, byggherre
A Nystedt.

1931 och 1940 fasadrenoveringar.

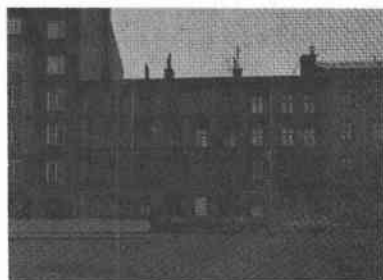
Buketten 7
Tjärhovsg 52

Tjärhovsgatan 52
Bostadshus (4 vån) omålat förzinkat plåttak, putsad fasad. Enkel portgång och trapphus med kalkstensgolv och -trappa. Gruslagd och planterad gård.

Byggt 1883, byggherre C Nilsson.

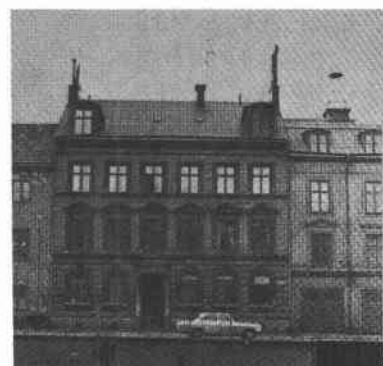
Dalsland 1
Söderg 10

Södergatan 10
Bostadshus
Gathus 1 (3 vån + inredd vind) svart plåttak, putsfasad.
Gårdshus 1 vån, tegel med gul slätputs, föreningslokal. Gården asfalterad och murengiven. Uppfört 1885-86, arkitekt O Erikson. Tämligen välbevarad, sen 1880-talsinteriör i trapphus och lägenheter.

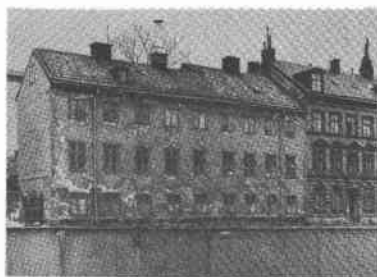
Dalsland 2
Söderg 12

Bostadshus med verkstadslokaler (3 vån), tegeltak, putsfasad.

Den muromgivna gården är delvis kullerstensbelagd, delvis grusad. Den ursprungliga tomten sträckte sig till Ragvaldsgatan, en ny tomtindelning aktualiserades av nybyggnadsarbeten för Södra Latinläroverket. Enligt mantalslängden 1730 låg ett tvåvånings stenhus vid dåvarande Skaraborgsgatan (Södergatans övre del). Från mitten av 1700-talet verkade här snickarmästare, bl a ebenisten Carl Diedrik Fick från 1794. Denne lät påbygga och nyinreda huset. Våning 1 tr fick förnämlig inredning med bl a helboasering uppdelad i väggfält, skuren i nyklassicistiska motiv. Ombyggnad företogs 1853, vissa inredningsdetaljer är bevarade från denna tid. Husets 1700-talskaraktär dominerar dock, varvid speciellt märks den välbevarade boaseringen. Under 1920-talet användes fastigheten i viss omfattning som annex för skolan.

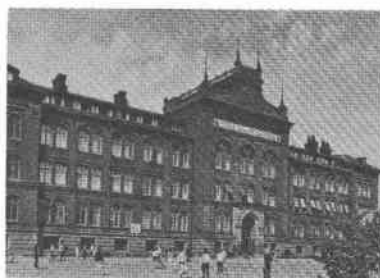
Dalsland 3
Stigbergsg 42

3 vån. Huvudbyggnaden och södra delen av västra flygeln har fasad av beklädnadstegel, flyglarna i övrigt putsade.

Skolbyggnaden uppfördes 1888-91 efter ritningar av P E Werming. Samma ritningar användes vid uppförandet av Norra Realläroverket vid Roslagsgatan. Aula med läktare belägen i den halvrunda avsiden. Väggmålning av Einar Forseth i en korridor.

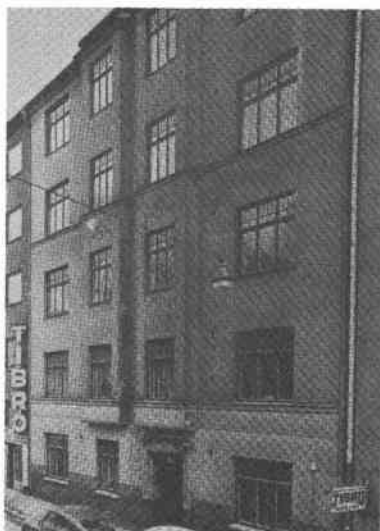
Droskhästen 6
Tjärhovsg 18

Bostadshus (5 vån) rött plåttak, putsad fasad.

Portgång och trapphus intakta från byggnadstiden, välhållna men enkla. Byggnadsdetaljer såsom träräcke med baluster, marmorgolv och kalkstenstrappor. Gården asfalterad. Byggt 1910, arkitekt Olof Jonsson, byggherre och byggmästare P A Lundin.

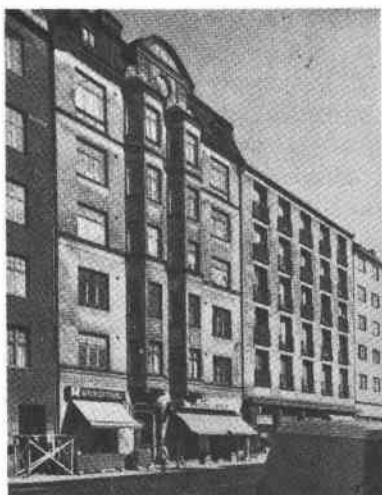
Droskhästen 7
Folkungag 63

Bostadshus (6 vån) svart plåttak, putsfasad. Portgång och trapphus till stor del bevarade från byggnadstiden. Hiss från 1910-talet. Asfalterad gård.

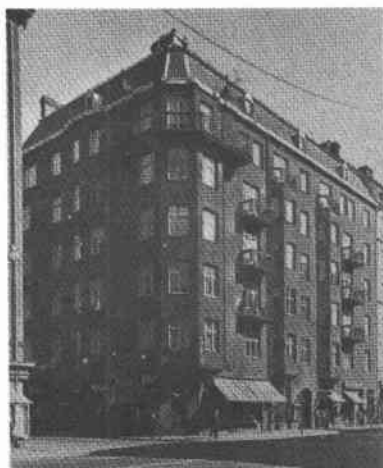
Droskhästen 8
Folkungag 61
Östgötag 33

Bostadshus (5-6 vån) tegeltak med plåtdetaljer i koppar, mörk tegelfasad med dekor samt bottenvåning i sten. Asfalterad gård.

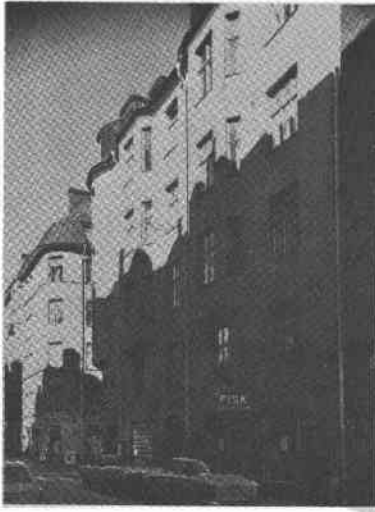
Droskhästen 9
Östgötag 31
Tjärhovsg 16

Östgötagatan 31, Tjärhovsgatan 16
Bostadshus (5 vån + inredd vind) svart plåttak, putsfasad. Ursprungliga byggnadsdetaljer bevarade, bl a takmålning. Gården asfalterad. Byggt 1911-1918, arkitekt N C Runholm (ändr. av Sam Kjellbergs ritn), byggherre och byggmästare E V Lundin och därefter C J Lindberg.

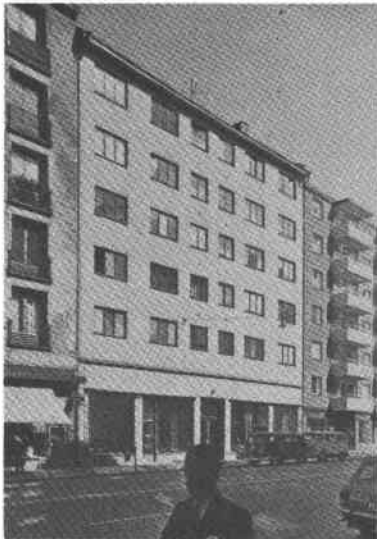
Droskhästen 12
Folkungag 67

Folkungagatan 67
Bostadshus (6 vån) svart plåttak, sprutbehandlad putsfasad. Gården stenlagd, träd- och blomplanterad. Byggt 1934, arkitekt J Asplund, byggherre Fastighetsföreningen Droskhästen, byggmästare J A Wester.

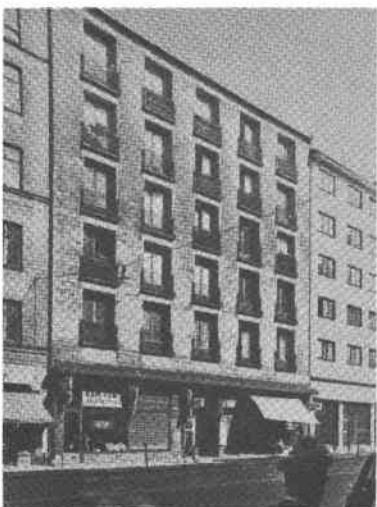
Droskhästen 13
Folkungag 65

Folkungagatan 65
Bostadshus (6 vån) svart plåttak, putsfasad, takfot och bottenvåning av koppar. Asfalterad gård, delvis planterad. Byggt 1929, arkitekt Paul Hedqvist, byggherre och byggmästare E Råland.

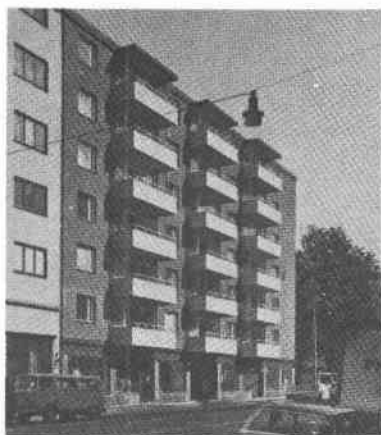
Droskhästen 14
Folkungag 69-71
Tjärhovsg 24

Folkungagatan 69-71, Tjärhovsgatan 24
Bostadshus (7 vån)
Nybyggnad 1969-70, arkitekt Ernst Grönwall.

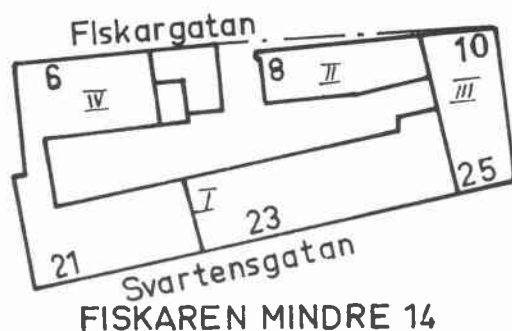
FISKAREN MINDRE 14

Fabriksbyggnad I (4 vån + inredd vind + sout-terrängvån.) Fasad av tegel. Byggnad II (1 vån). Tvätt- och omklädningshus III (2 vån). Kontorsbyggnad IV (5 vån).

Fabriksbyggnaden I uppfördes 1895 efter ritningar av F R Enblom samt tillbyggdes österut 1901. Den utgör ett av de bästa exemplen på saklig industriarkitektur från denna tid i Stockholms innerstad. Den uppfördes som verkstäder för Televerket.

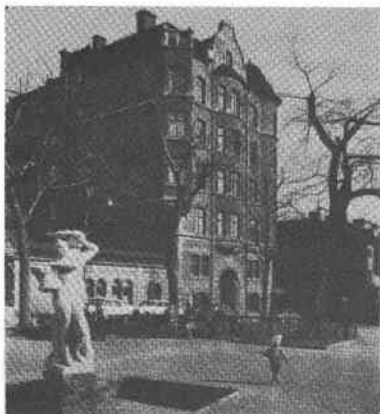
Fiskaren Mindre 15
Mosebacketorg 9
Svartensg 19

Trapphus: vit marmortrappa, marmorerade väggar,
ursprunglig hiss.

Byggnaden uppfördes 1903-05, arkitekter V Bo-
din och B Almqvist, byggherre och byggmästare
F R Larsson.

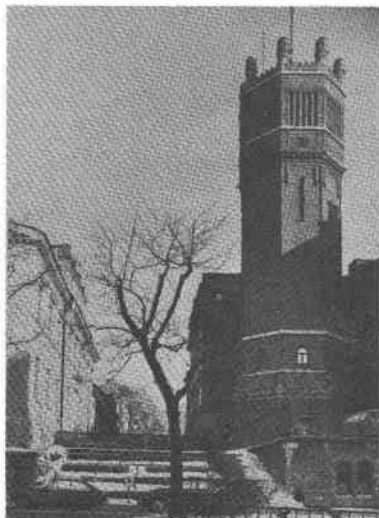
Fiskaren Mindre 16
Mosebacketorg 7

Industrialanläggning med bostad i bv, rött Haga-
tegel.

Sockel och bas av stockholmsgranit med lister
och bekröningar

Tornets höjd 78,5 m över Saltsjön

Vattenbehållaren av järnplåt rymmer 104 m³

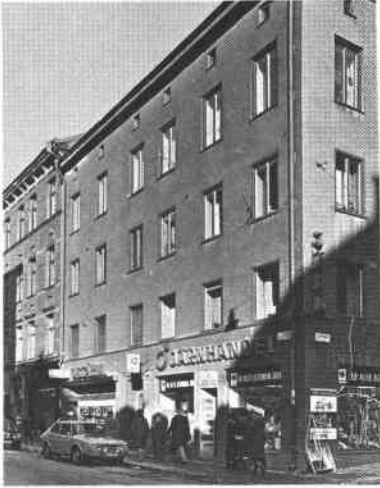
Fiskaren Större 1
Götg 25
Svartensg 1

Götgatan 25, Svartensgatan 1
 Bostadshus (4 vån) rött plåttak, fasad med skrapad puts, putsad sockel. Portgång och trapphus har byggnadsdetaljer från 1860-talet bl a hög panel, kalkstenstrappor och -golv. Gården stenlagd. Uthus från 1860-talet. Ett stenhus tillhörigt hökaren Per Jacobson Möller fanns 1676 på tomt.

1757 lät enligt handlingarna hökaren Sven Mellenius bygga ett trevånings stenhus i hörnet av Göt- och Svartensgatan. Troligen ingick det gamla huset i nybyggnaden. 1758 tillbyggdes södra flygeln och nybyggdes den norra. 1858 gjordes en fristående trappbyggnad vid södra flygeln. 1862 genomfördes en fullständig ändring och påbyggnad med 1 våning. Byggherre var L Lindblad. Fasaden förändrades delvis 1930.

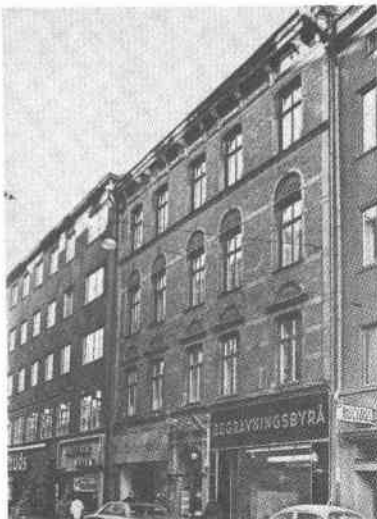
Fiskaren Större 2
Götg 23

Götgatan 23
 Bostadshus (gathus 4 vån) rött plåttak, takfot av tegelfasad med putsdekor. Gårdshus (4 vån), gul slätputs. Interiören nästan helt bevarad sedan byggnadstiden med bl a höga paneler, takfriser och rosetter. Gården asfalterad, f d tvättstuga. Byggt 1891-1892, byggherre och byggmästare C Molin.

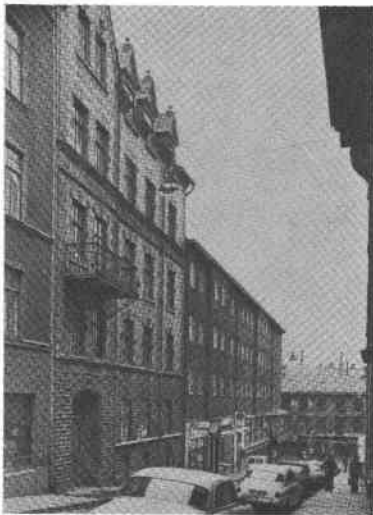
**Fiskaren Större 6
Hökens g 6**

Bostadshus (4 vån + inredd vind) rött plåttak, tegelfasad med putsdelar, bottenvåning i sten. Verkstad i gathusets källare. Portgång och trapphus i gathuset från byggnadstiden. Körport med meterhöga paneler, konsoler med maskaroner, taklister. Gården asfalterad.

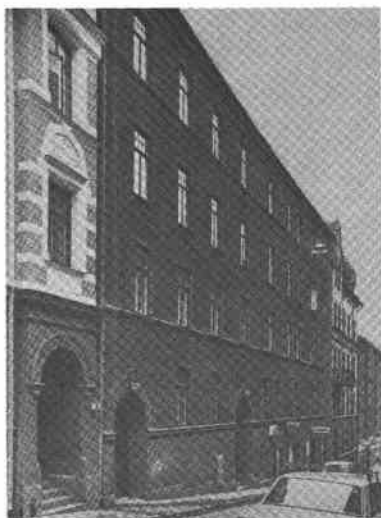
Fiskaren Större 7, 8
Hökens g 8 A, B

Bostadshus. Gathus (5 vån) rött plåttak, sprutbehandlad putsfasad. Gårdshus (4 vån), gul slätputs. Välbevarade portgångar med bl a marmorerade väggar, takstuckatur, mellandörrar med slipat glas, paneler.

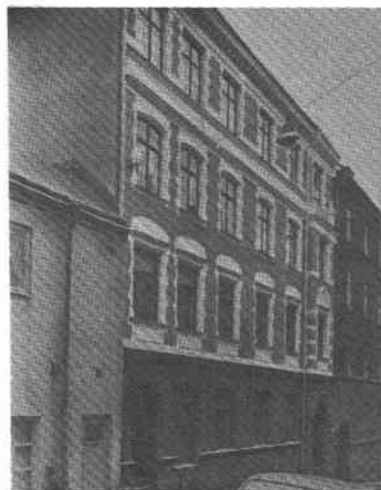
Fiskaren Större 9
Hökens g 10

Bostadshus. Gathus (4 vån) grön spritputs, bottenvåningen grå, sprutbehandlad. Fasadrenovering 1971. Gårdshus (4 vån), grön slätputs. Interiören till stor del bevarad från byggnadstiden. Stucktak, snidat träräcke, schackrutat marmorgolv i portgången. Gården cementerad.

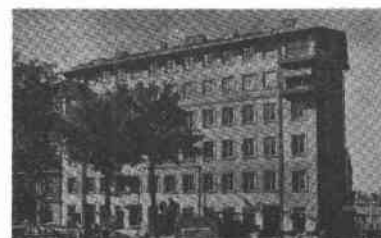
Fiskaren Större 10, 11
Mosebacketorg 6

Bostadshus. Gathus (6 vån mot Mosebacke Torg, 2 vån mot Hökens Gata), förzinkat tak, putsad fasad. Gårdshus (1 vån), gråvit slätputs. Gårds-
huset är ett f d förråd, som byggts om till lägenheter. Interiören i gathuset präglas av 30-talsombyggnaden. Gården delvis planterad.

Byggt 1871-1872, arkitekt C N Söderberg, byggherre och byggmästare P A Thorstenson. 1930 om- och påbyggnad, arkitekt Robert Berghagen. 1946 fasadrenovering.

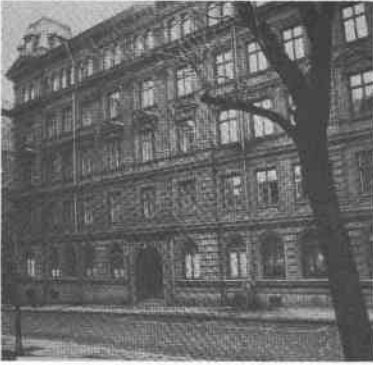
Fiskaren Större 18
Mosebacketorg 8

Mosebacke Torg 8, Svartensgatan 9
Bostadshus. Gathus (5 vån mot Mosebacke Torg, 3 vån mot Svartensgatan) rött plåttak, spritbehandlad putsfasad. Gårdshus (4 vån) sten, gul spritputs. Mosebacke Torg: Kryssvälvd portgång med ursprungliga snickerier. Gården asfalterad. Svartensgatan: Enkel portgång. Mosebacke Torg: Uppfört 1882-1883, arkitekt C Widell, byggherre Bostadssällskapet N Tessin, byggmästare A M Andersson. 1963 fasadputsning. Svartensgatan: Enligt brandförsäkringshandlingar fanns ett tvåvånings stenhus + vind 1759. Detta påbyggdes 1862.

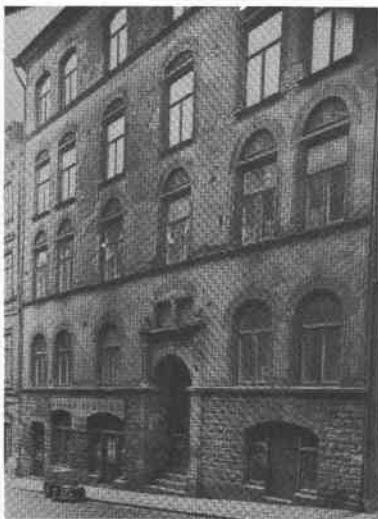
Fiskaren Större 19
Svartensg 7

Svartensgatan 7
Bostadshus. Gathus (5 vån), gårdshus (4 vån) svart plåttak, putsfasader. Portgången bevarad från nybyggnadstiden med meterhög kassettpanel, trätak, snidade dörröverstycken och taklist. Gården asfalterad. Byggt 1898-1900, arkitekt J A Vallin, byggherre E Jönsson, byggmästare K Andersson.

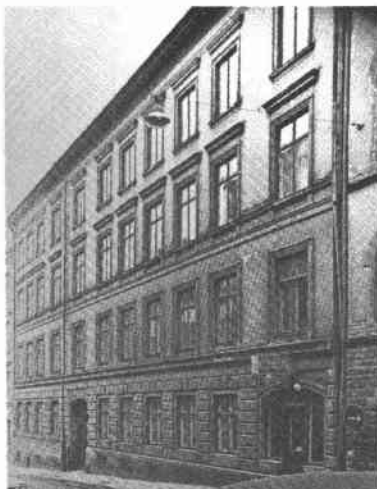
Fiskaren Större 20
Svartensg 5

Bostadshus, konstnärateljéer i två av gårdshusen. Gathus (4 vån), svart plåttak, putsfasad. 3 gårdshus varav 2 uppförda i 2 vån och 1 i 1 vån + inredd vind, slätputsade stenhus. Enkla trapphus men med ursprungliga byggnadsdetaljer bevarade. Gården belagd med kullersten och planterad.

Byggnadsår för gathuset och östra gårdshuset 1880, byggherre K Höggvist och C A Sundberg, byggmästare J Andersson. Norra gårdshuset uppfördes 1878. Västra gårdshuset är troligen ursprungligen en bagarstuga från 1700-talet. 1818 fanns på västra delen av tomtens ett envåningshus med inredd vind, vilket till- och påbyggdes 1860.

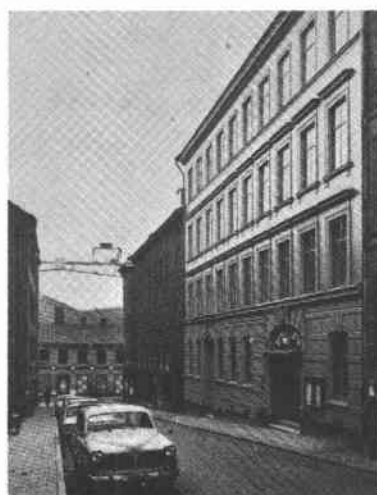
Fiskaren Större 21
Svartensg 3

Ursprungligen bostadshus, innehållande kyrksal (Jesu Kristi Kyrka av fyra dagars heliga). Gathus (4 vån), gårdshus (3 vån), svart plåttak, putsade fasader. Portgången (körport) och trapphus moderniserade. Kyrksalen i jugendstil rymmer ca 300 personer. Gården stenlagd och delvis planterad. Byggnadsår 1880, arkitekt Gustav Sjöberg, byggherre A W Löfman, byggmästare G J Andersson. 1904 tillbyggnad.
